# Herrljunga

## Utsläppskällor i Herrljunga kommun

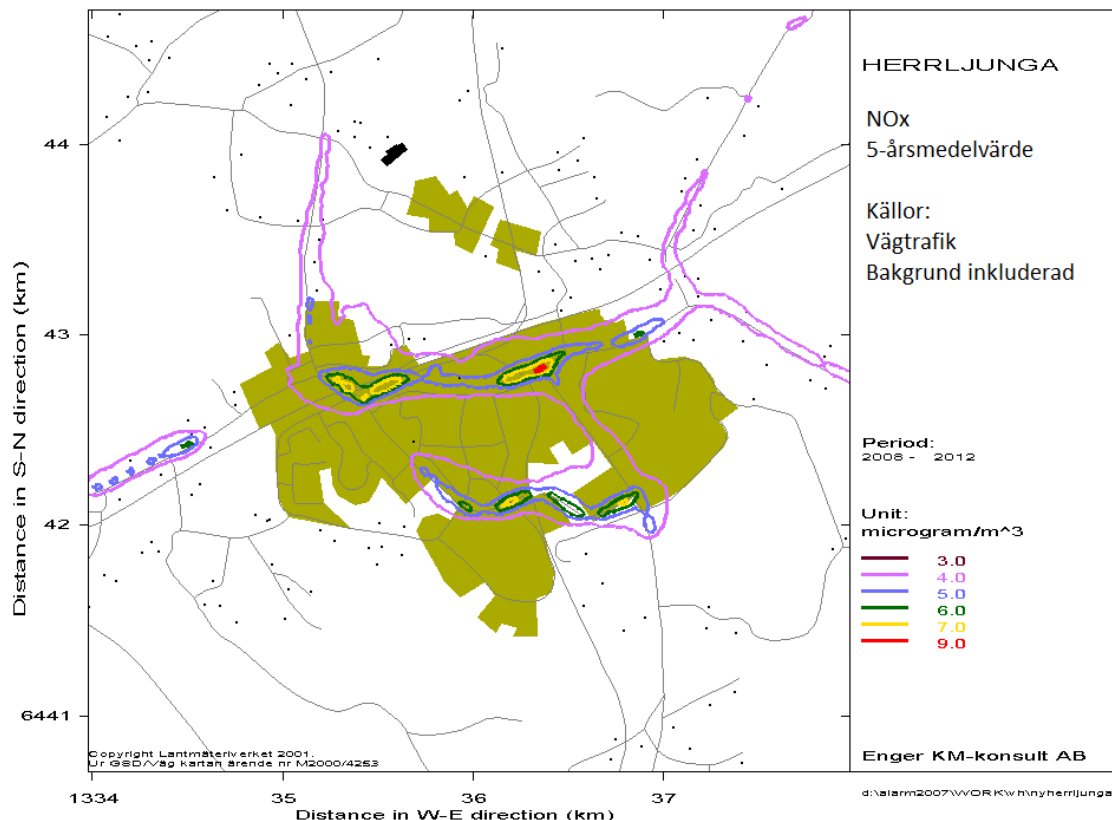
En spridningsberäkning för vägtrafikens utsläpp av kväveoxider (summan av NO och  $\text{NO}_2$ ) ger följande bild av Herrljunga:
